PORT DE SAINT-BRIEUC LE LÉGUÉ

Bilan de fin d'année des dragages

Année 2015

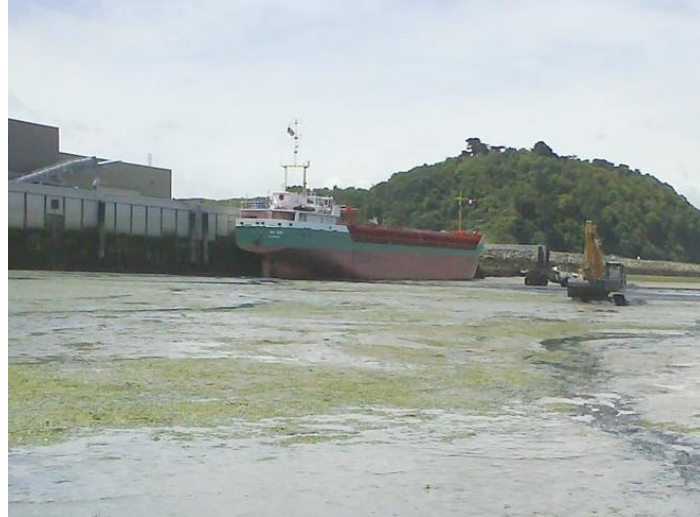
Fond d'échouage

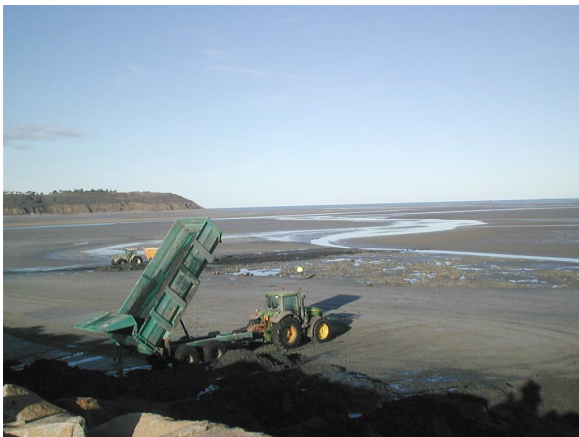
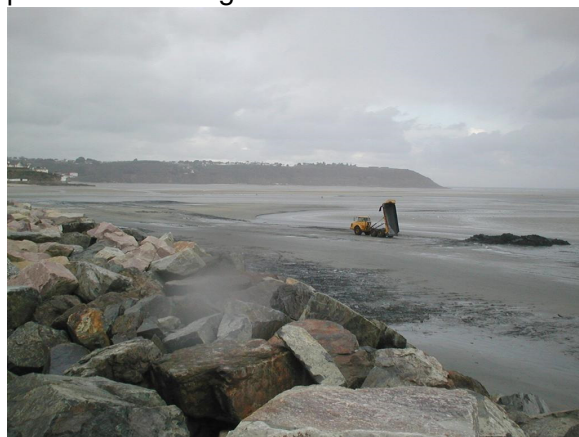
Zone de dépôt derrière la digue

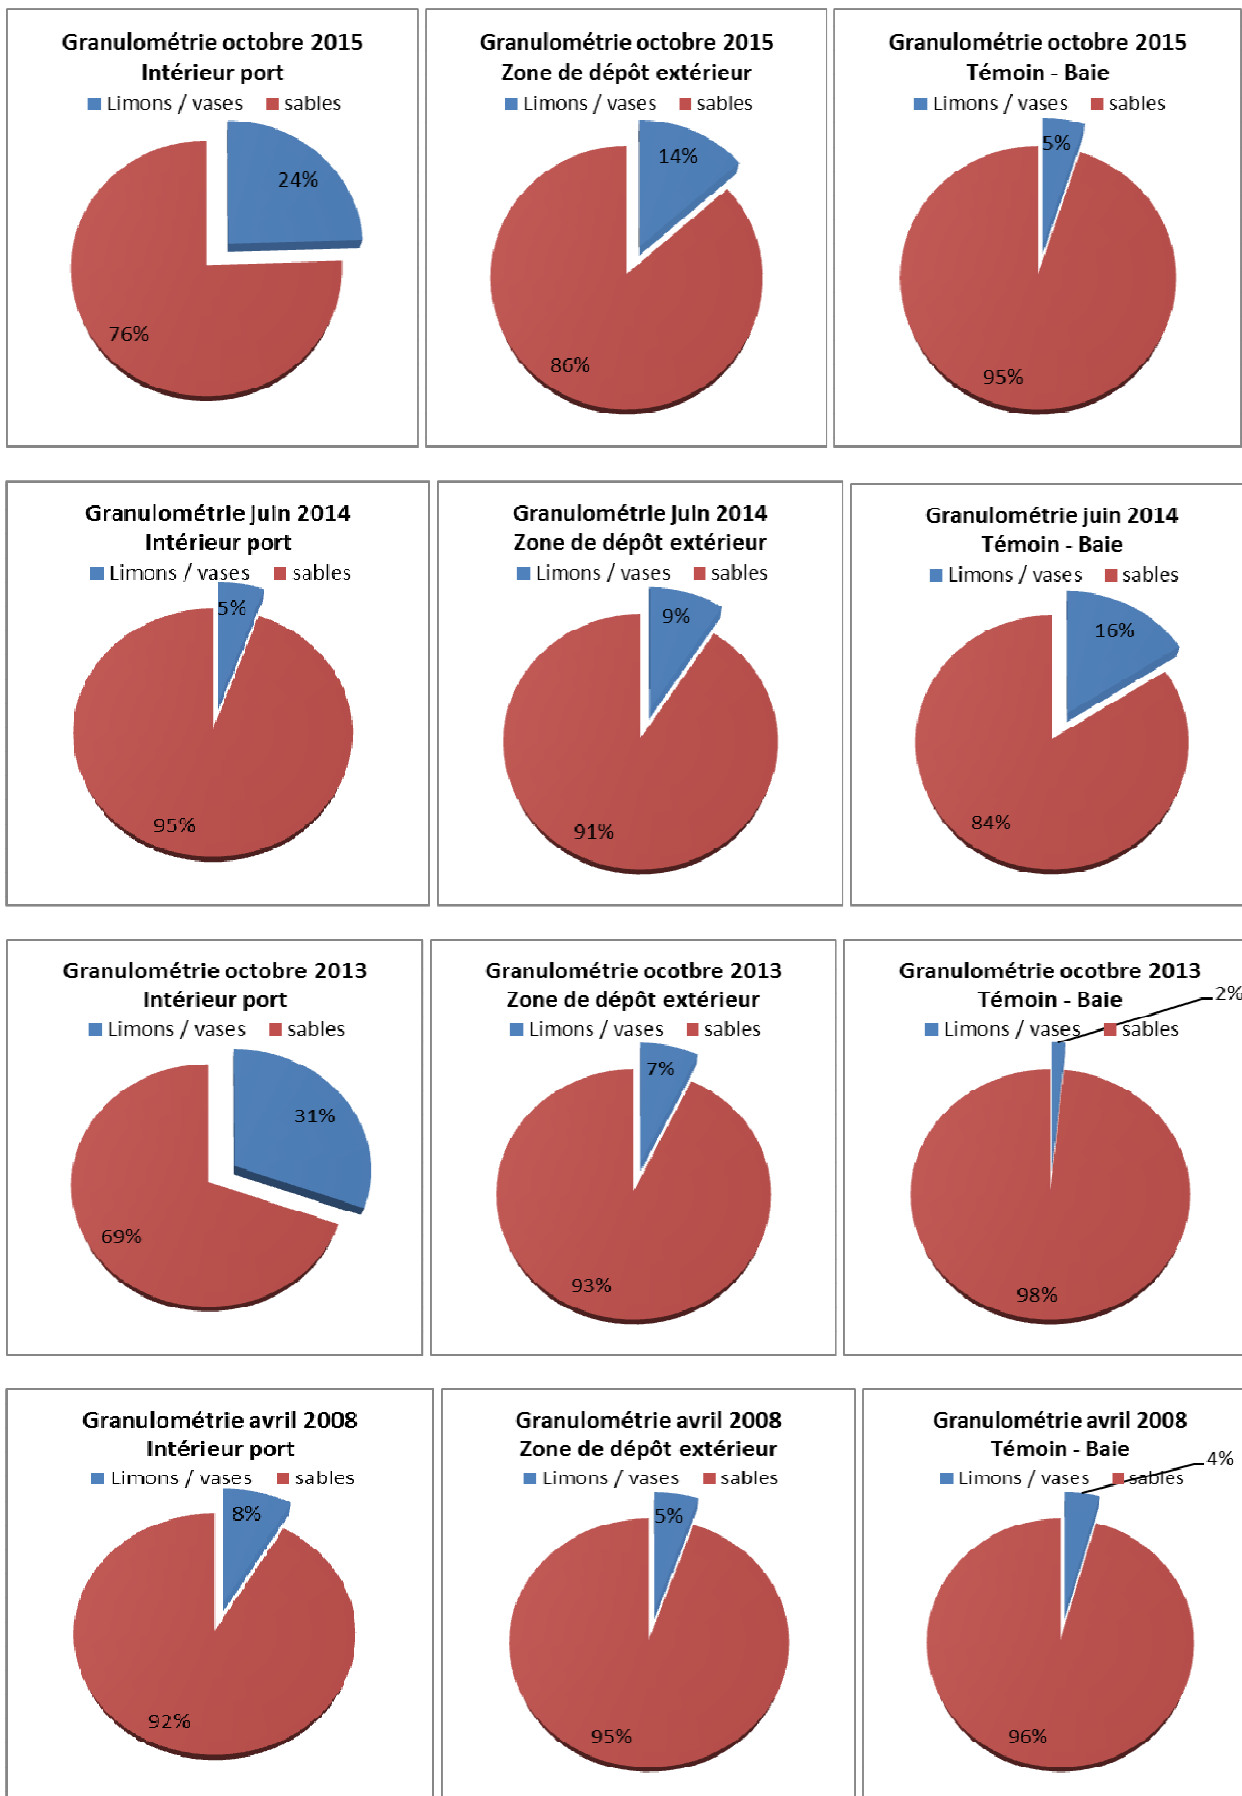
Historique de la granulométrie

D'après l'analyse granulométrique, il est constaté que les sédiments de l'avant-port comportent plus d'éléments fins que dans la baie.

Cette différence s'explique en partie, par la période à laquelle les prélèvements ont été réalisés.

Grâce à l'historique des analyses, nous constatons que la saison hivernale est plus propice au transport d'éléments fins dans l'avant-port.

Nous pouvons conclure que les sédiments dragués et déposés derrière la digue sont de quasi même consistance que les sédiments de la baie.

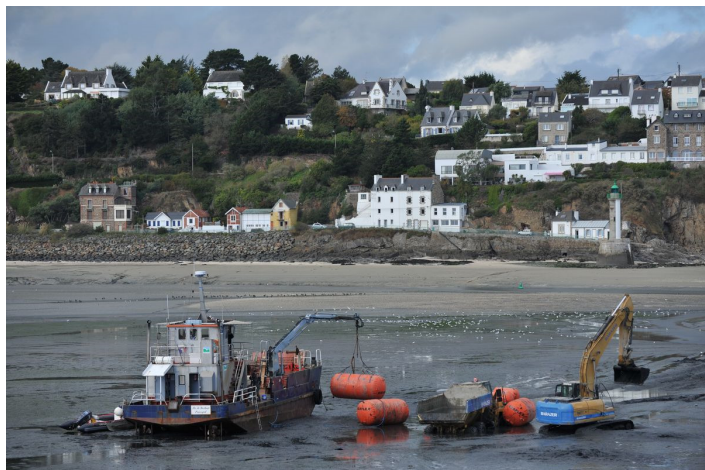
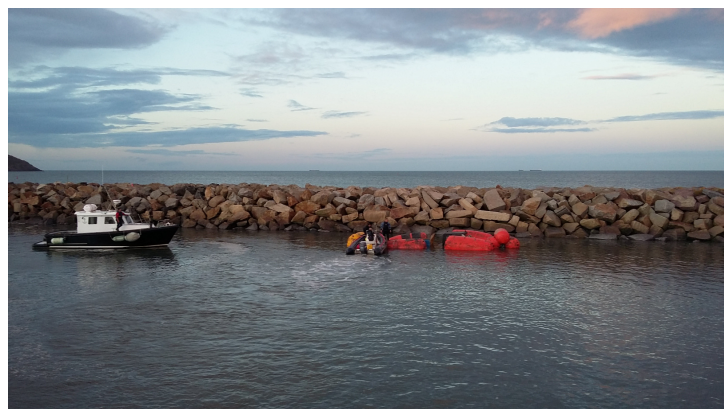
- Le 10 septembre 2015, en fin de marée, la pelleteuse hydraulique a subi une panne mécanique en pied de cale. Cette pelleteuse a cassé une chenille, la rendant totalement immobile. L'entreprise a été dans l'incapacité de la remonter en haut de cale. Cette pelleteuse a passé une marée sous l'eau. Le lendemain, l'entreprise a mis en place les moyens nécessaires pour la remonter à terre. Le préjudice pour l'entreprise est estimé à 60 000€.
- Le 26 octobre 2015, un des tombereaux est tombé en panne lors du dragage. Celui-ci n'ayant pas pu être réparé avant la montée des eaux, il est resté dans le bassin pendant 2 jours le rendant inutilisable.

Le préjudice pour l'entreprise et la CCI22 est estimé à environ 100 000€ (moyen de remorquage compris)

Des plongeurs spécialisés ainsi que la barge de Bréhat ont été missionnés en urgence pour effectuer le remorquage de celui au moyen de bouées.
