PORT DU LEGUE SAINT-BRIEUC

Bilan de fin d'année des dragages

Année 2012

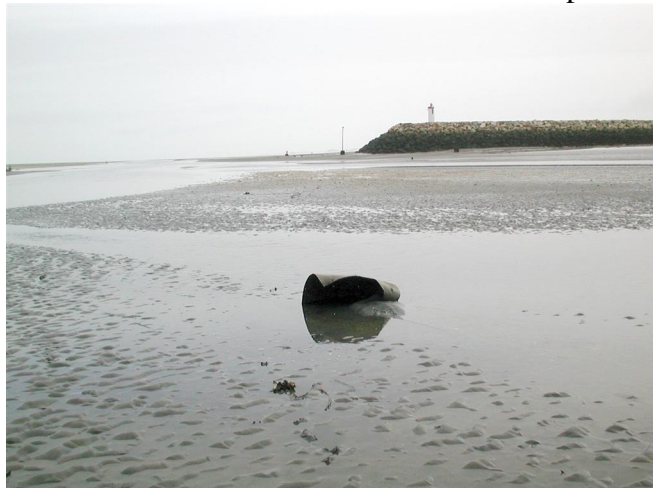
Macro-déchets remonté à terre dans le casier puis trier

Ce casier sert, en grande partie, au stockage des sédiments en vue d'une revalorisation. Ce casier sert également au stockage de produits de moins bonne qualité, pouvant nuire à l'environnement. Ces produits de moins bonne qualité sont souvent composés de sédiments sains et de macro-déchets, d'où leur dépôt à terre. Un tri des macro-déchets est alors effectué.

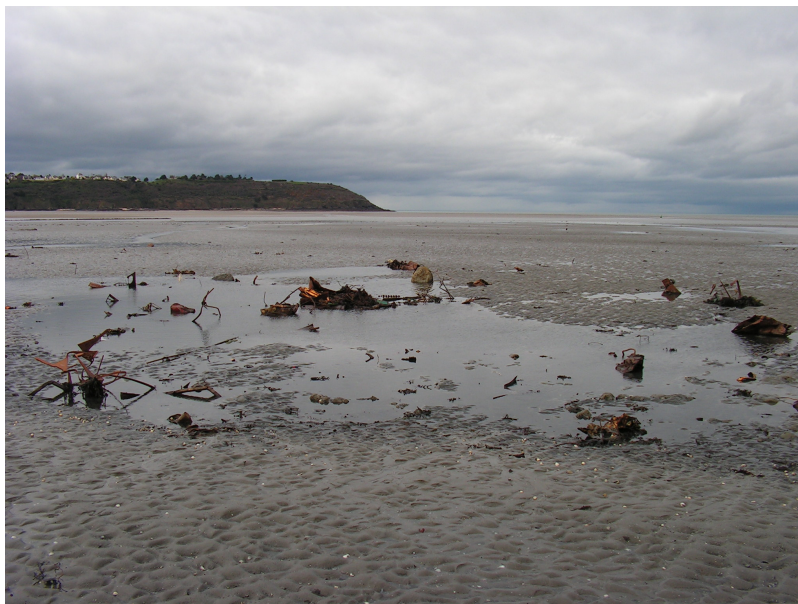
Un incident survenu début 2011 sur des dépôts de ferrailles dans la baie par une nouvelle équipe de dragage avait été constaté.

Dès cette constatation effectuée, il avait été demandé à l'entreprise de se rendre sur zone afin d'effectuer la récupération de la ferraille.

Depuis, une sensibilisation auprès de l'entreprise de manutention portuaire chargée de la ferraille a donc été mise en place, ainsi qu'une sensibilisation auprès de l'entreprise chargée du dragage, de façon à ne plus réitérer ce genre d'incident.

Lorsqu'un ou des macro-déchets sont constatés dans l'avant-port, ils soient aussitôt chargés, puis triés à terre en vue de leur évacuation en déchetterie agréée.
